Crterios y tcnicas de intervencin en tapia. La restauracin de la torre Bofilla de Bétera (Valencia)

Criteria and intervention techniques in rammed earth structures. The restoration of Bofilla tower at Bétera (Valencia)

C. Mileto^(*), F. Vegas^(*), J.M. López^(**)

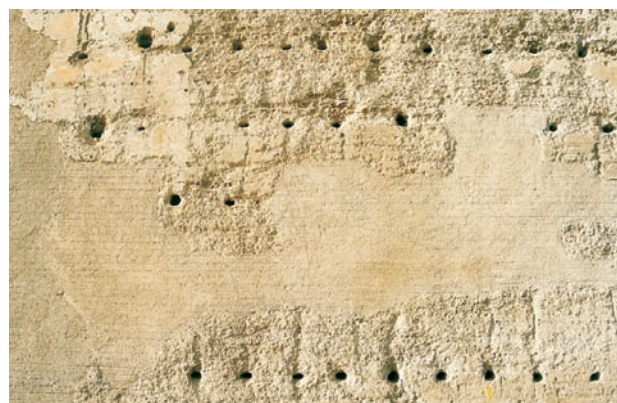
21

21. Detalle del tratamiento de las lagunas en la restauración de la Cerca de Don Gonzalo en Granada (fotografía: Mileto & Vegas)

permanencia y la contemplación de la ruina auténtica (27). La actuación consistió en la limpieza y consolidación superficial de la costra exterior con silicato de etilo, limitando la aportación de material a la aplicación de un mortero de cal con acabado rehundido y texturado que integra la laguna cubriendo los paramentos en aquellos sectores donde se ha producido la pérdida total de la costra

original (Figura 21). La desaparición de esta capa exterior había dejado sin protección la masa de tierra cruda existente en el interior del muro, siendo necesaria la ejecución de una nueva capa superficial para evitar la acción erosiva de los agentes antrópicos y atmosféricos.

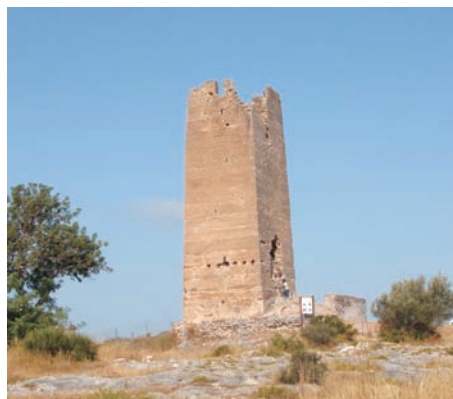
23

23. Vista de la torre Bofilla antes de la restauración, erigida sobre una plataforma elevada (fotografía: Mileto & Vegas)

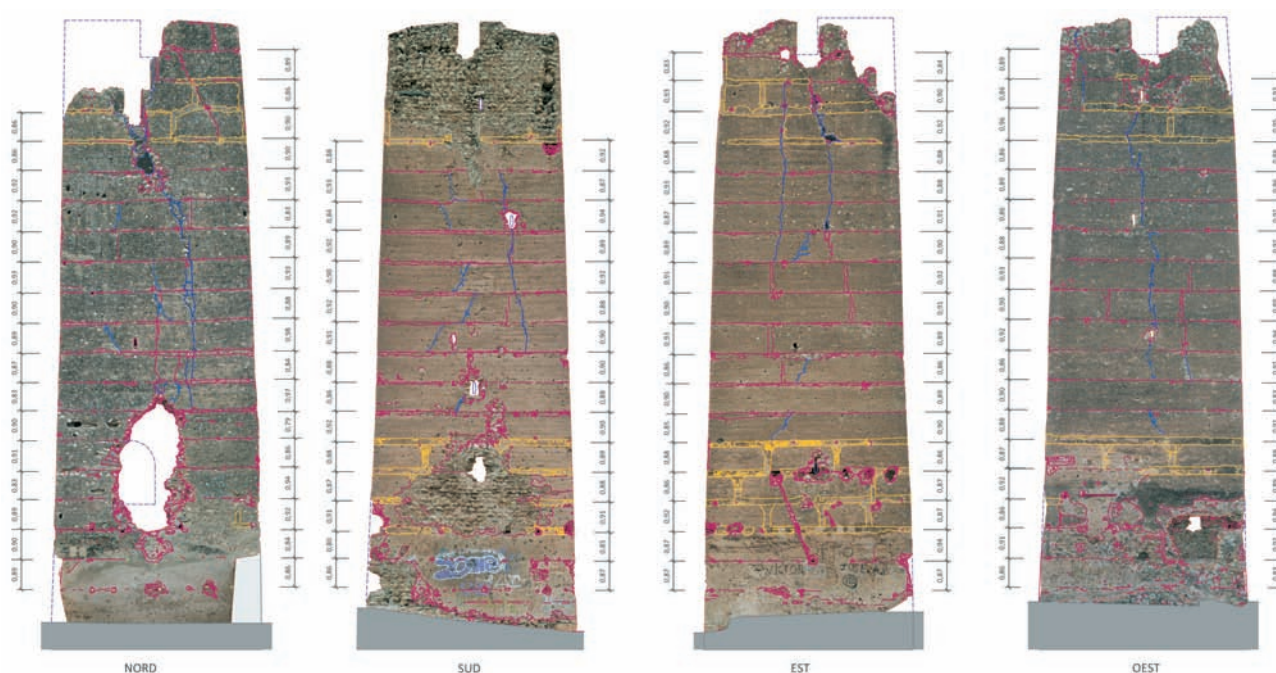
24

24. Fotoplanos de los cuatro alzados de la torre Bofilla antes de la restauración, con acotación de sus diversas tapias e indicación de la presencia de las fajas decorativas blancas, marcas de barzones impresas en la fábrica, lesiones y juntas de hormigonado de la tapia (fotoplanos: Global Alacant; elaboración: estudio Mileto & Vegas)

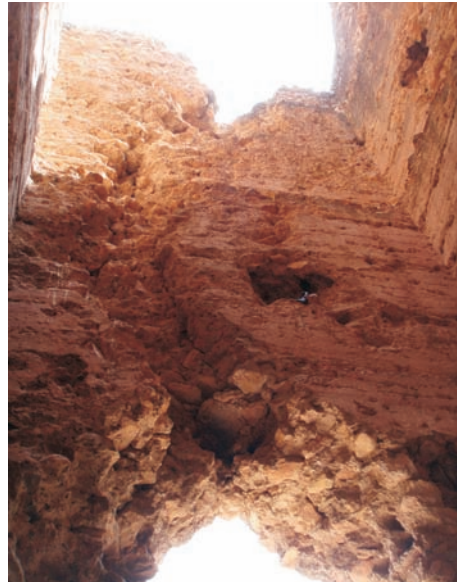
29

29. Derrumbe parcial de toda una franja vertical de tapia interior desde la brecha de acceso hasta la coronación (fotografía: Mileto & Vegas)

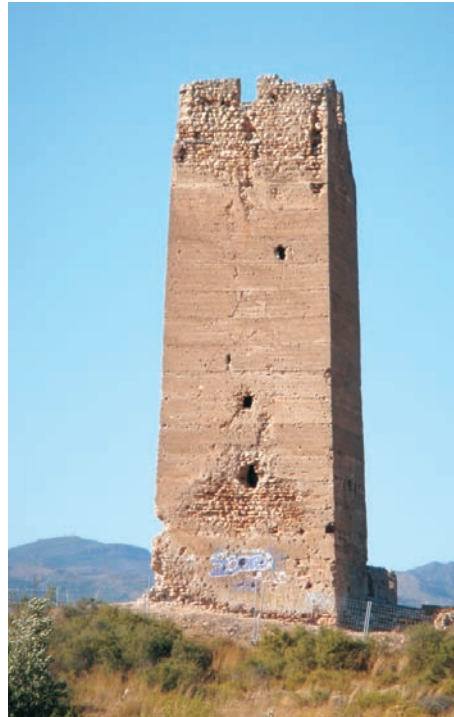
30

30. Vista de la fachada sur de la torre Bofilla antes de la restauración con presencia de dos zonas con pérdida de costra ubicadas en la parte inferior y superior (fotografía: Mileto & Vegas)

En las zonas descarnadas superior e inferior del frente sur, se ha procedido al rejuntado selectivo con mortero de cal hidráulica natural de aquellos mampuestos que ofrecían inestabilidad y aquellos lugares donde la lluvia podía embalsarse. Este rejuntado selectivo, que se ha limitado a lo mínimo indispensable, se ha cepillado posteriormente y se ha patinado para garantizar una correcta armonización con su entorno construido inmediato. Se ha conservado de este modo el carácter debido a la erosión debida al paso del tiempo y a la exposición a la intemperie, pero se ha mitigado la degradación, en primer lugar, para garantizar la supervivencia del muro, objetivo primordial de cualquier restauración, y en segundo lugar, para devolver un cierto decoro y seguridad visual a la fábrica que no mermase sin embargo el valor de antigüedad y el carácter venerable de la torre.

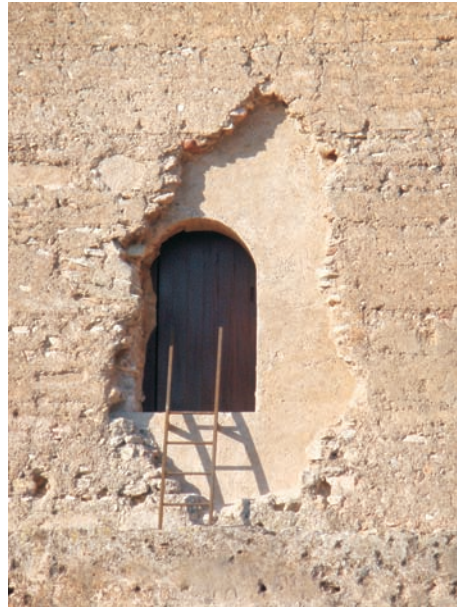
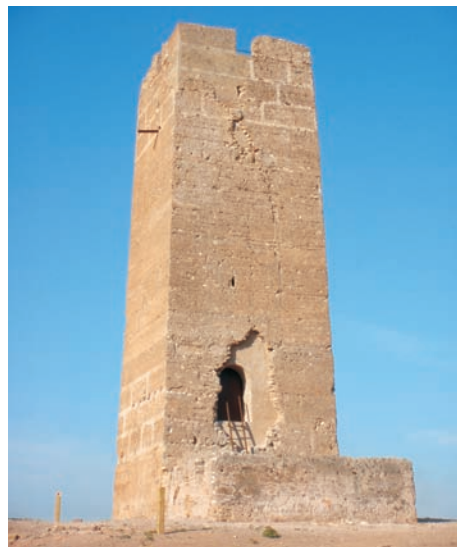
32 y 33. Aspecto del acceso a la torre una vez reintegrada la brecha de acceso, colmatando únicamente en núcleo central de la tapia para dejar una huella arqueológica de la gran lesión y no entrar en conflicto con una posible restitución de las dovelas desaparecidas de los arcos interior y exterior (fotografía: Mileto & Vegas)
