TRES SOLUCIONES EN LA RESTAURACIÓN DEL PALACIO DE TORAL DE LOS GUZMANES. LEÓN-ESPAÑA

(THREE SOLUTIONS IN THE RESTAURATION OF THE PALACIO DE TORAL DE LOS GUZMANES. LEÓN-SPAIN)

Eloy Algorri García, Arquitecto.

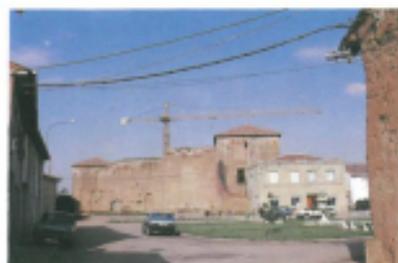
Foto 1. Tapia de resguardo antes de la restauración.

Los daños que presentaba el muro en el momento de la restauración eran básicamente de tres tipos, aunque siempre derivados de la rotura de la envolvente impermeable:

- Desconchados en uno de los paramentos donde, por motivos diversos, generalmente la apertura de mechinales de vigas, se había roto el calicostrado.
- Desmoronamiento de la parte superior de la fábrica ocasionada por la infiltración del agua.
- Desmoronamiento del muro en el plano transversal, que ha quedado expuesto a la acción del agua debido a la desaparición de los elementos arquitectónicos vecinos.

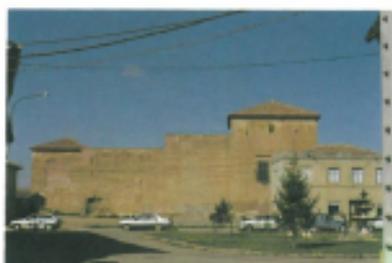
Foto 2. Tapia de resguardo después de la restauración.

La solución es conceptualmente elemental y ha de consistir obviamente en la redefinición de una nueva envolvente impermeable exenta de discontinuidades.

La continuidad de la envolvente impermeable en las coronaciones y la sección transversal se abordó de una manera conjunta. Para ello, se decidió regularizar la silueta escalonada del muro según una traza descendente acorde con nuestra sensibilidad compositiva y que, a la vez, implicará el menor volumen de obra posible.

Consideramos que una albardilla de dos capas casi impermeables bastaría para completar la envolvente estanca. En consecuencia se remató el muro con una liviana losa de hormigón armado recubierta con un enlosado de piezas cerámicas, ligeramente inclinado a dos aguas, rematado en su perímetro con una minúscula cornisa que hace de goterón.

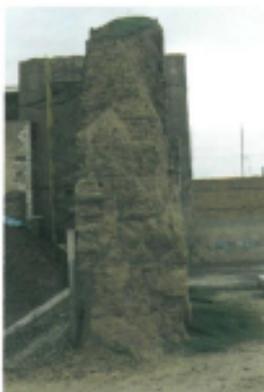
Fig. 1. Detalle del estado previo de la tapia.

Para rehacer el paramento calicostrado hemos seguido las patas que marcaban reparaciones precedentes. Consistían éstas en remendar la superficie deteriorada con plastones de fábrica de ladrillo rojo.

La puesta en obra de la reparación de los desconchados se ha realizado siguiendo las leyes de la trabazón, con objeto de que estos añadidos queden sólidamente unidos al conjunto de la fábrica.

Para ello, se ha utilizado como elemento de engarce entre tapia y ladrillo una masa de hormigón pobre que se vierte entre ambos. La adherencia de éste y la tapia se consigue mediante la penetración de la masa en los recovecos de la pared deteriorada. El

ladrillo es perforado y se apareja, formando un encofrado perdido, al modo flamenco, dejando los tizones completos para que sirvan de llaves de conexión con el hormigón.

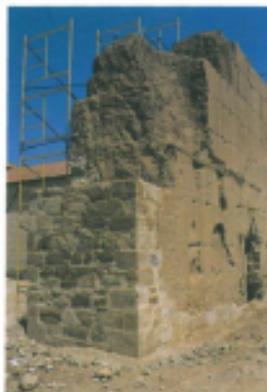
Fig. 2. Reconstrucción del pedestal.

El último peñón coincide con el zócalo de mampostería y se construye en esta misma fábrica con un afán de mimesis en la observación de conjunto y de leve diferencia en la de detalle.

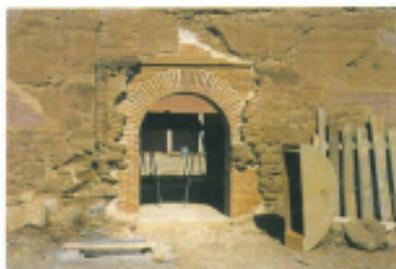
Foto 5. Restauración de un elemento singular.

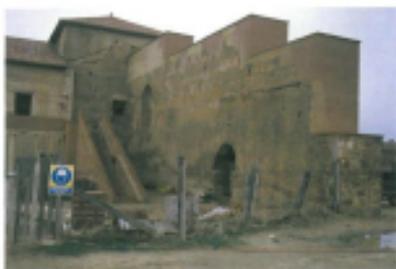
Foto 6. La tapia restaurada desde el interior del patio.

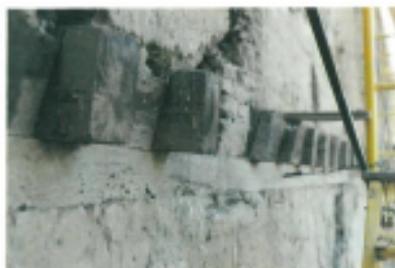
Foto 7. Sistema tradicional de apoyos de forjados de madera.

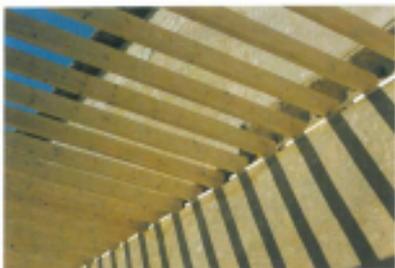
Foto 8. Apoyo del nuevo forjado sobre la roza.

La entrega de la losa se resolvió mediante la apertura en el muro de una roza longitudinal. Es cierto que esta operación cercena la continuidad de la

En consecuencia, el apoyo de las losas se realizó mediante la simple apertura de una roza corrida con forma en sección de pico de flauta y 10 cm de asiento horizontal (ver Fig. 1) en el que, hasta el momento presente, éstas reposan placidamente con el atadido de sus correspondientes divisiones, sola-

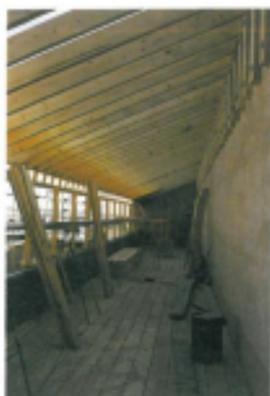
Foto 9. Apoyo de los muros de cubierta sobre los pilos del suelo.

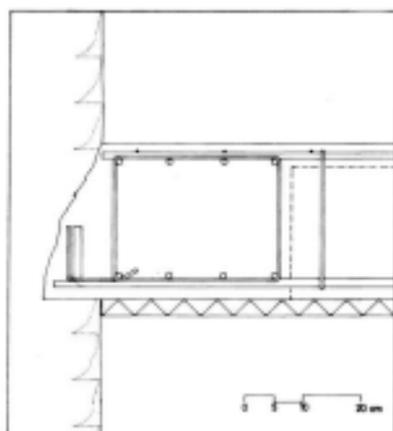
Fig. 1. Apoyo de la losa de hormigón armado.

Con una carga total unitaria de $7,75 \text{ kN/m}^2$ y una luz libre media de $5,70 \text{ m}$, cada uno de los dos muros paralelos, que sostienen el forjado, han de soportar por cada metro lineal un peso de $22,10 \text{ kN}$.

Como la altura máxima del muro es de 12 m sabemos que la fábrica resiste al menos $12 \text{ m} \times 0,02 \text{ mN/m}^2 \cdot \text{m} = 0,24 \text{ mN/m}^2$.

Por tanto, se necesitan $22,10 \text{ kN}/2,4 \text{ mN/m}^2 = 920 \text{ cm}^2$ como superficie de asiento del forjado por cada metro lineal de muro o, lo que es lo mismo, una roza continua de 9 cm de ancho.

- La continuidad de la entrega en el muro.
- La disposición de los nervios de la losa con un separación reducida (65 cm entre ejes).
- El remate longitudinal de los bordes de la losa con una viga que garantiza el reparto de las cargas de cada nervio antes del apoyo sobre el muro, contemplando la hipótesis desfavorable de que en éste puedan producirse fallos locales.

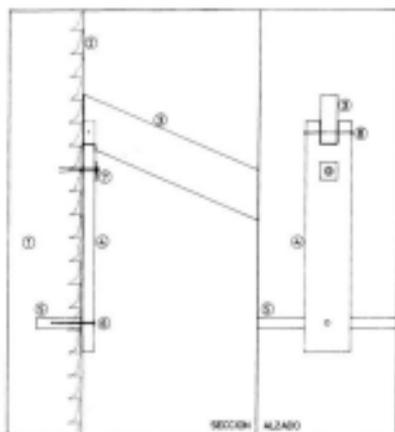
Fig. 2. Apego de la cubierta.

De una parte, la preservación de la continuidad de la envolvente impermeable era un requisito de obligado cumplimiento en un lugar tan expuesto a la acción de los agentes atmosféricos.

Por ello se diseñó una solución consistente en adosar al muro una carrera paredaña de tablón de madera anclada mediante tacos HSA de la marca "Hibi", uno por cada par, de métrica 12 x 180 en la cubierta y 16 x 220 en el forjado.
