# LA CORONACIÓN EN LA ARQUITECTURA DE TAPIA. TÉCNICAS CONSTRUCTIVAS DE INTERVENCIÓN A TRAVÉS DEL ARCHIVO DEL INSTITUTO DE PATRIMONIO CULTURAL DE ESPAÑA (IPCE)

Lidia García Soriano<sup>1</sup>, Camilla Mileto<sup>2</sup>, Fernando Vegas López-Manzanares<sup>3</sup>

El presente estudio se enmarca dentro del proyecto de investigación “La restauración de la arquitectura de tapia en la Península Ibérica. Criterios, técnicas, resultados y perspectivas” (ref. BIA 2010-18921; investigadora principal: Camilla Mileto) financiado por el Ministerio de Ciencia e Innovación del Gobierno de España.

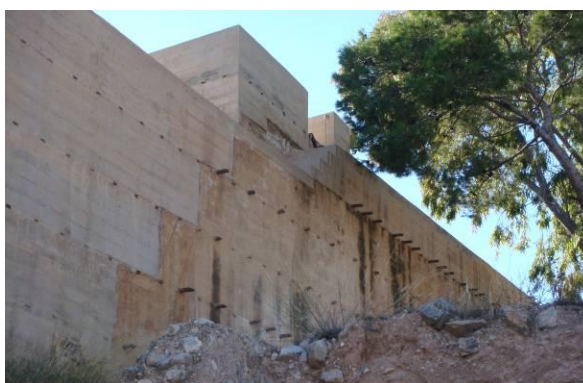
Figura 4. Lienzo de la muralla exterior del castillo de la Mola (Novelda) con los volúmenes regularizados. Fuente: F. Vegas & C. Mileto

En el proyecto de 1983 en el castillo de la Mola (Novelda), Ramón Valls Navascués expone *“se pretende con este proyecto consolidar la ruina existente, ordenando los volúmenes actuales de tal manera que completándolos en las formas, cuya lectura se deduce de lo existente, no se altere sustancialmente el aspecto, ni el color, ni el carácter romántico y conocido de este tipo de construcciones, y de esta en particular”* (expediente PI 0987.02 del archivo del IPCE). Se trata de un criterio en el que se busca completar los volúmenes del muro, sin llegar a reconstruir todo el lienzo hasta su cota original (figura 4).
