REINFORCEMENT OF RAMMED EARTH CONSTRUCTIONS WITH GYPSUM IN ARAGON AREA, SPAIN

Fernando Vegas, Camilla Mileto, Valentina Cristini

Universidad Politécnica de Valencia (Spain), Departamento de Composición Arquitectónica, Escuela Técnica Superior de Arquitectura, Universidad Politécnica de Valencia, Camino de Vera s/n, 46022 Valencia (Spain), Tel. + 34 963877440, Fax + 34 96 3877449, e-mail: fvegas@cpa.upv.es

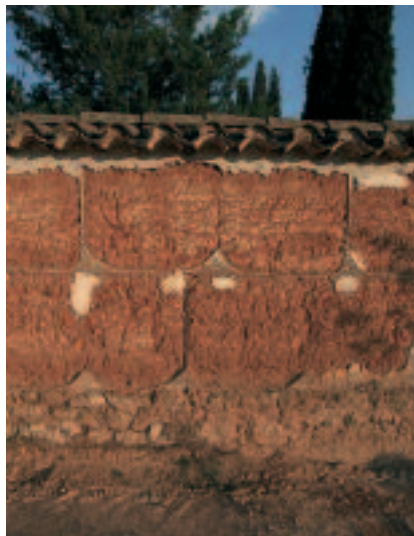
Figura 1. Muro di terra rinforzato con gesso. Cimitero di Torrebaja, Valencia, paramento occidentale (foto degli autori).

Nel progetto di restauro del caso-studio del cimitero di Torrebaja (Valencia- Spagna), nel suo prospetto occidentale, i fori pontai delle casseforme e le zone erose sono state riparate nel tempo con malte a base di gesso. In questo caso, pertanto, la opzione di intervento prevista, grazie al buono stato di conservazione della muratura, è stata differente rispetto al caso del prospetto nord, citato pocanzi.

In questo caso non sono state eliminate le serie di riparazioni con gesso susseguites nel tempo e pertanto si è optato per la loro conservazione e consolidamento. La riparazione, solidale con il supporto di materiale preesistente, presenta l'unico inconveniente di essere aleatoria, modificando la modularità e l'estetica dell'intero prospetto.

Per questo motivo si è preferito intonare con velature a base di pigmenti naturali le riparazioni in gesso, uniformando così la superficie di terra con la sua posteriore riparazione. Al termine di questo processo è stata consolidata l'intera parete con tre cicli ripetuti di aspersioni (principio attivo a base di silicato etilico sciolto in solvente nitrocellulosico al 50%) per garantire sia la traspirazione del muro sia la sua protezione dagli agenti atmosferici.

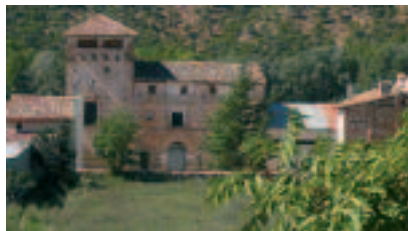
Figura 3. Muro di terra rinforzato con gesso. Cimitero di Torre3. Casa-torre di Torrealta (Valencia), i cui muri sono realizzate con calcestruzzo di calce e pietre con rinforzi ondulati di gesso, nella casa e con calcestruzzo di calce e mattoni nella torre (foto degli autori).

Esistono altri esempi di muri di terra cruda e rinforzi con malta di gesso nella provincia, come quello della Torre di Torrealta. In questo caso, al contrario della Canonica di Castielfabib, il gesso è protagonista assoluto della costruzione, per le sue alte prestazioni tecniche fornite. Di fatto la stessa estrazione del campione di malta da analizzare ha richiesto numerosi tentativi di prelievo, trattandosi di una malta assolutamente resistente e aderente.

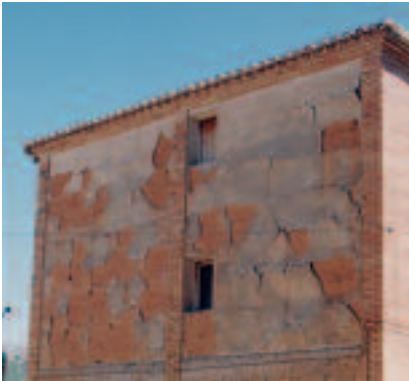
Figura 4. Fenomeno di distacco del rivestimento in un paramento di terra rinforzata con gesso dovuto all'impiego del cemento nell'intonaco, Torrebaja (Valencia) (foto degli autori).

Sfortunatamente in molti casi si assiste a interventi in cui muri in terra cruda vengono rivestiti con intonaco a base di cemento, che non solo bloccano la corretta traspirazione del muro ma bloccano e anche irrigidiscono il muro esistente fino ad alterarne il completo assetto strutturale, a causa di infiltrazioni, fessure, distacchi di intonaco che possono interessare anche gli strati più profondi della muratura. Ci sono anche

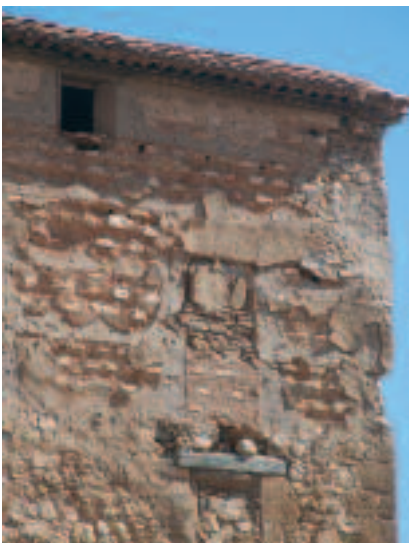
Figura 5. Fenomeno di perdita della superficie del paramento occidentale della Canonica di Castielfabib (Valencia), per mancata manutenzione ed esposizione agli agenti atmosferici (foto degli autori).
