TAPIAS, TAPIALES Y ARQUITECTOS. REFLEXIONES SOBRE LAS RESTAURACIONES DE TIERRA Y CAL

Pedro Gurriarán Daza
Arquitecto

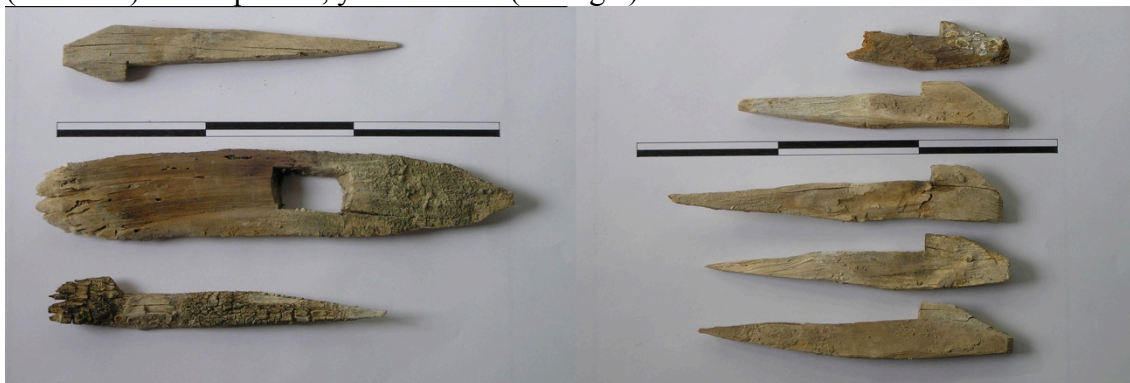
Lám. 1. Cuñas y agujas identificadas en las tapias de los recintos almohades de Jorquera (Albacete) a la izquierda, y Juromenha (Portugal) a la derecha.

3. Detalles como el de esas cuñas de madera no dejan de ocultar una variedad de elementos importante, generalmente asociados a un proceso de puesta en obra mucho más complejo que el de la cantería, por ejemplo. Al depurarse la técnica

encontramos soluciones complejas para resolver la sustentación estable de un encofrado que sirviera para construir muros de porte monumental. Su evolución dio lugar a intrincadas estructuras internas de anclaje y arriostramiento realizadas con madera y cuerdas, mucho más complicadas que el esquema tradicional que se tenía sobre los tapias hasta ahora (Fig. 1). Estos complejos sustentantes, hasta ahora desconocidos o poco difundidos, están siendo estudiados cada vez más por diversos investigadores⁵.

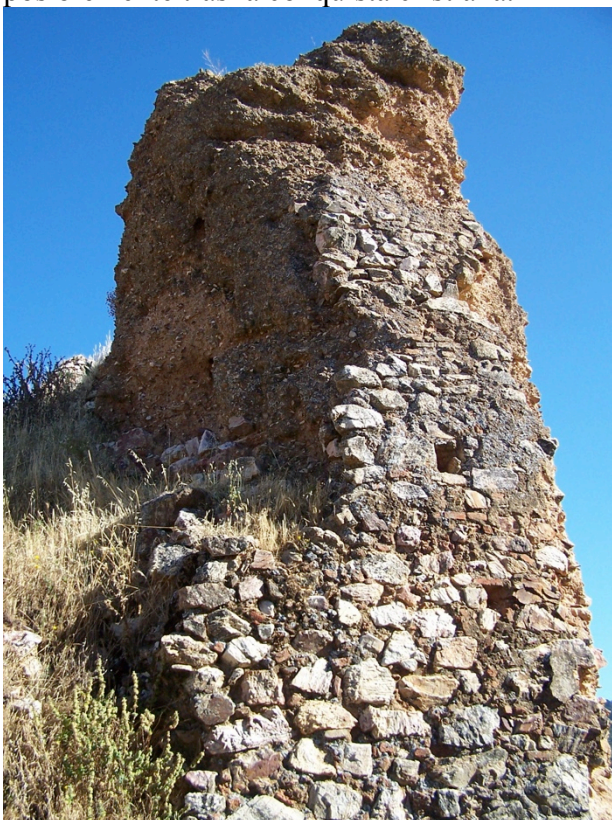
Lám. 2. Estructuras de tabiya en el castillo de Hornachos forradas con mampostería posiblemente tras la conquista cristiana.

Esta costumbre de forrar con fábricas distintas las tapias dañadas se repetirá sin cesar a lo largo de los siglos en numerosas fortificaciones en la arquitectura de al-Andalus. Hemos de tener en cuenta que es una forma fácil y solvente de proteger una construcción encofrada con deterioro superficial. La principal preocupación consistiría en la consecución de una adecuada traba con la obra primitiva, para lo cual incluso se horadaba un poco su superficie para conseguir introducir llaves mediante los mismos mampuestos o ladrillos. En definitiva, la nueva hoja sería en muchas ocasiones autosustentante, de modo que en verdad estaríamos hablando de dos muros de comportamiento independiente. Recintos defensivos como Hornachos (Badajoz) (Lám. 2) y Teba (Málaga), las alcazabas de Silves (Portugal), Loja (Granada) y Antequera (Málaga)¹³, son algunos ejemplos de obras de tapiería de posible origen almohade, que escasos siglos después de su ejecución ven embutidas sus estructuras primeras dentro de nuevos estuches de mampostería, que apenas si dejan intuir la existencia de aquéllas. En la propia alcazaba malagueña encontramos numerosos muros de tapia forrados de mampostería, e incluso tenemos el caso de la conocida Torre del Homenaje, donde se aprecia una fenomenal complejidad estratigráfica donde el hormigón es usado incluso como material de reparación¹⁴.

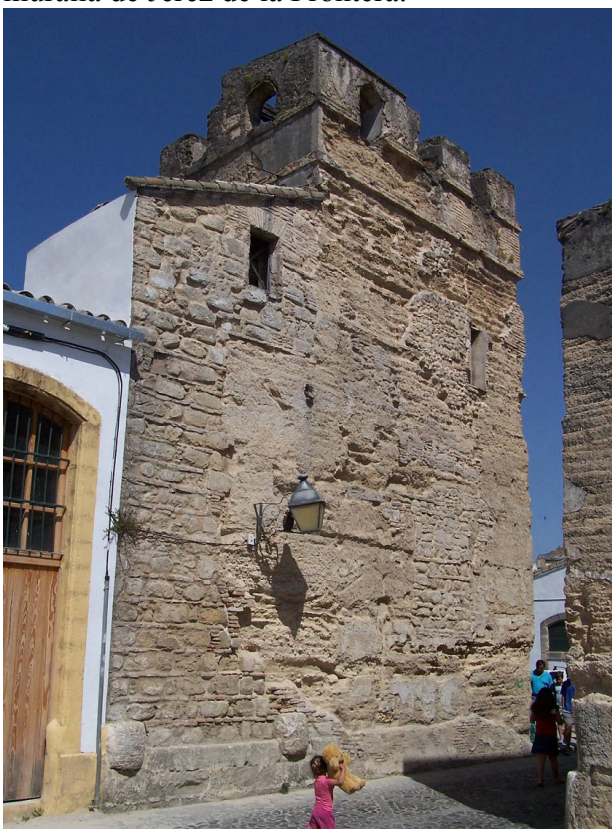
Lám. 3. Detalle de la evolución y refacciones sufridas por algunas estructuras de la muralla de Jerez de la Frontera.

Fortificaciones de *tabiya*, de gran extensión y larga pervivencia en el tiempo son elementos susceptibles de recibir refacciones y reformas de forma continuada y a gran escala. Los casos de la Alcazaba de Almería, o las murallas de Cáceres, Gibraltar, Málaga, Sevilla, Écija, Tarifa o Jerez de la Frontera, por poner algunos ejemplos, son modelos elocuentes de lo que decimos y no nos detendremos en ellos al ser bastante conocidos (Lám. 3). A las tapias de la fortificación en general se le añadirán parches de

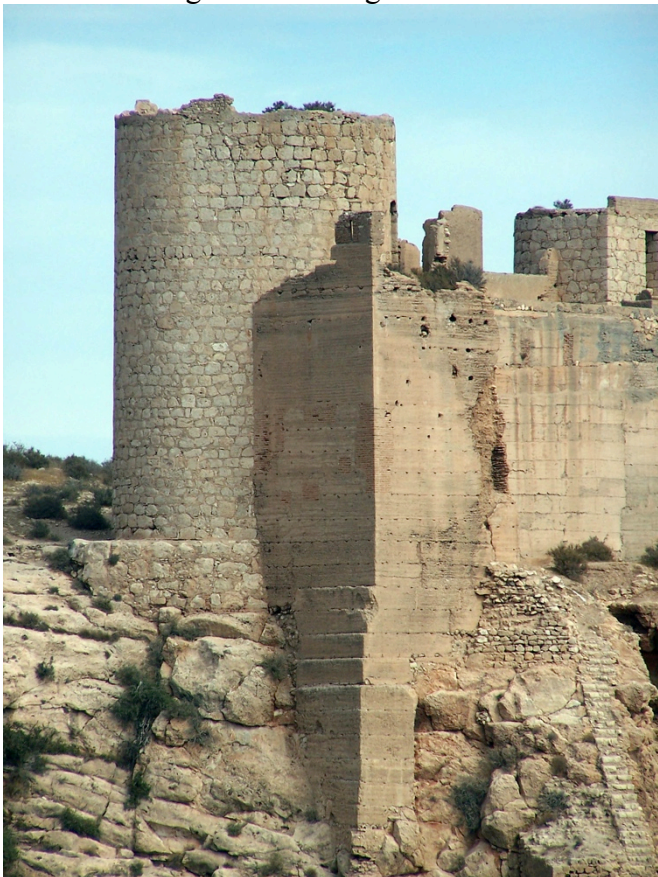
Lám. 4. Vista general del ángulo NO de las fortificaciones de San Cristóbal de Almería.

cubo del ángulo oriental, que aún se conservaba en pie a pesar de habersele añadido una torre cristiana hacia el exterior (Lám. 4). Las labores consistieron en el adosamiento de un nuevo cuerpo hasta completar una parte de su volumen en planta, que a su vez montaba sobre el testigo de tapia taifa; en algunos puntos, donde faltaba sólo el sustrato superficial, se añadió una nueva capa de hormigón siguiendo una sistemática que se impondría muchos siglos después entre los arquitectos restauradores.

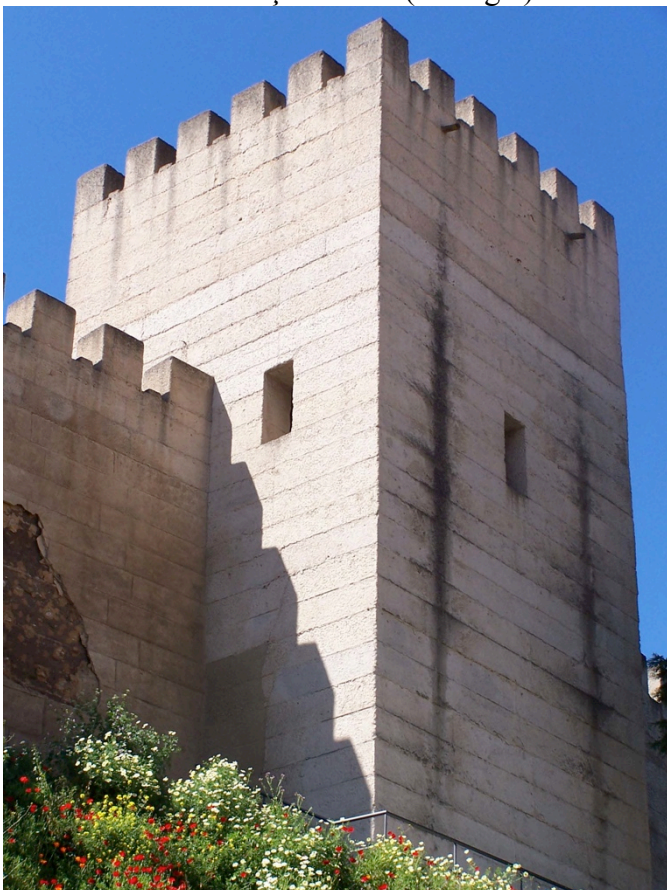
Lám. 7. Vista general de una torre restaurada con proyectados de hormigón en la fortificación de Alcácer do Sal (Portugal).

²⁹ Un caso significativo lo tenemos cuando algunos arquitectos recrean en sus restauraciones, de forma desproporcionada y por desconocimiento, los rebajes originales practicados en los pretiles para proceder a encofrar los merlones de tapia. Véase, por el ejemplo, el caso de la fortificación de Alcácer do Sal de la lámina 7.

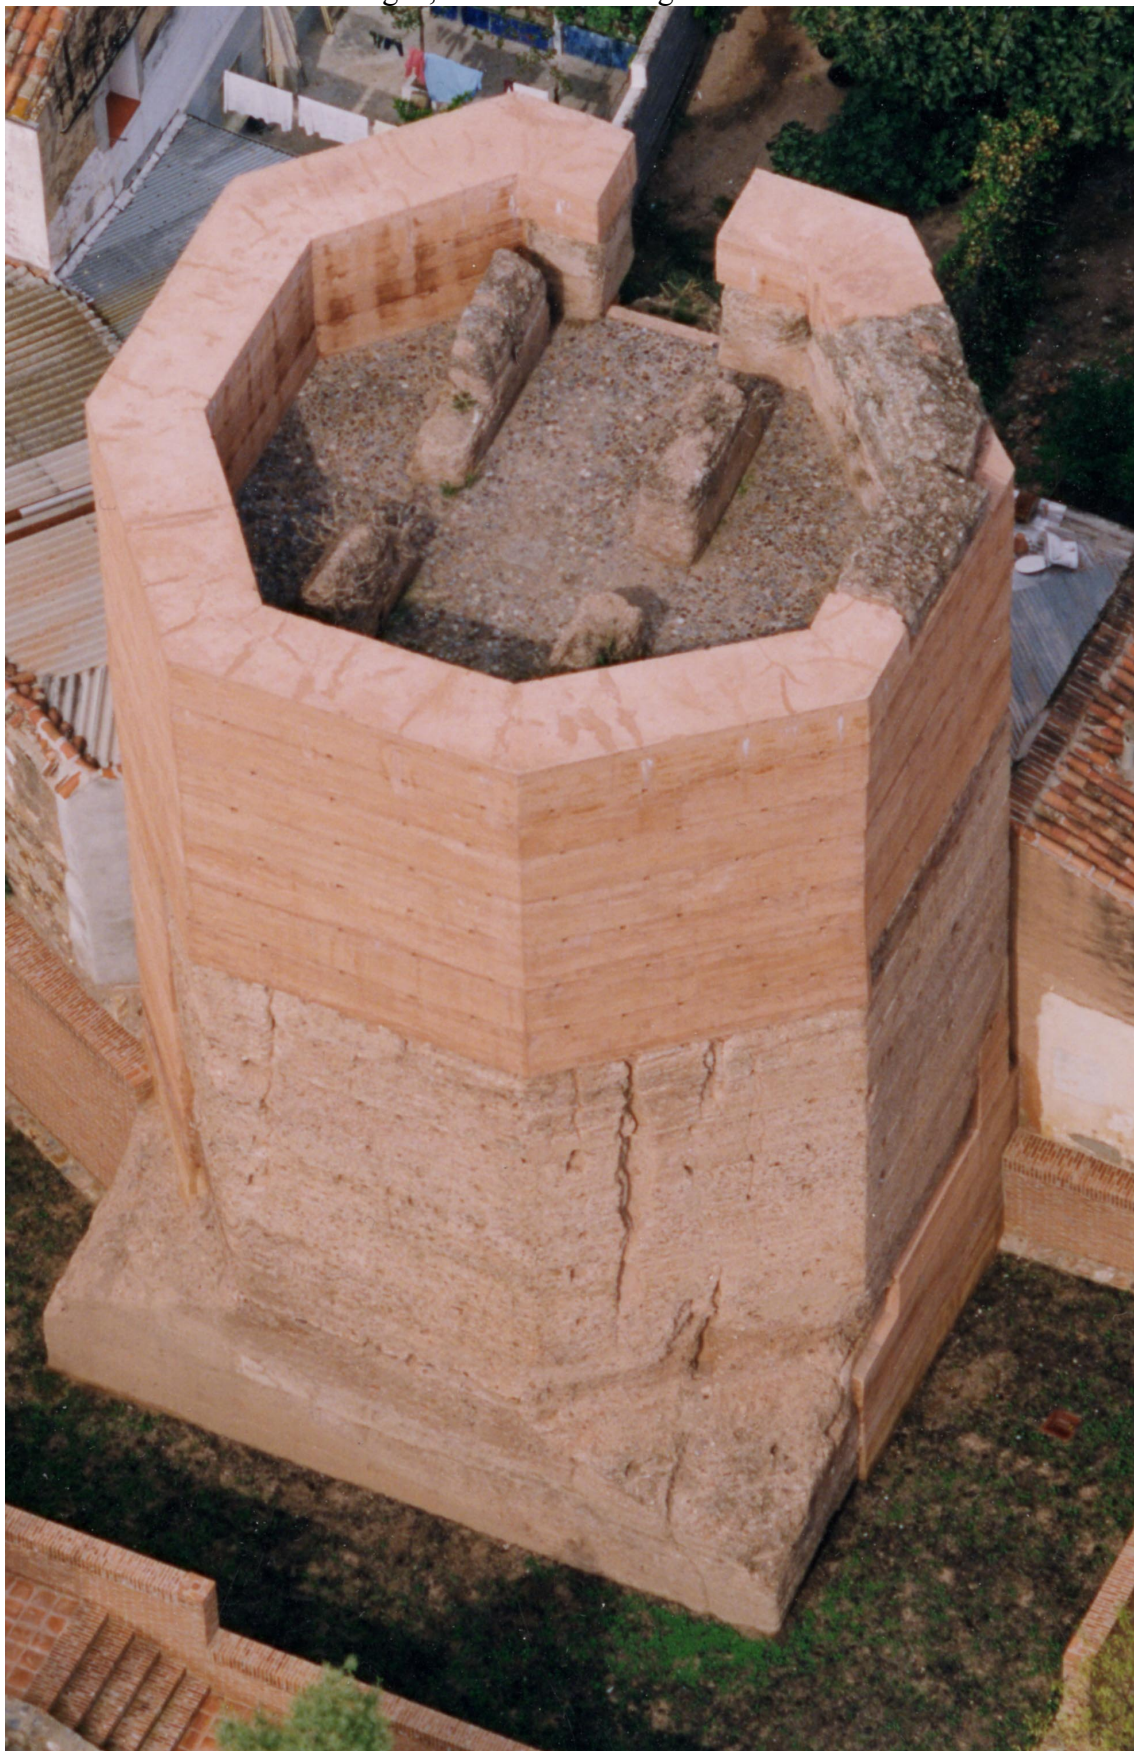
Lám. 8. Detalle de las restauraciones llevadas a cabo por el arquitecto Miguel Matas Cascos en Cáceres. En la imagen, la albarrana octogonal conocida como Torremochada.

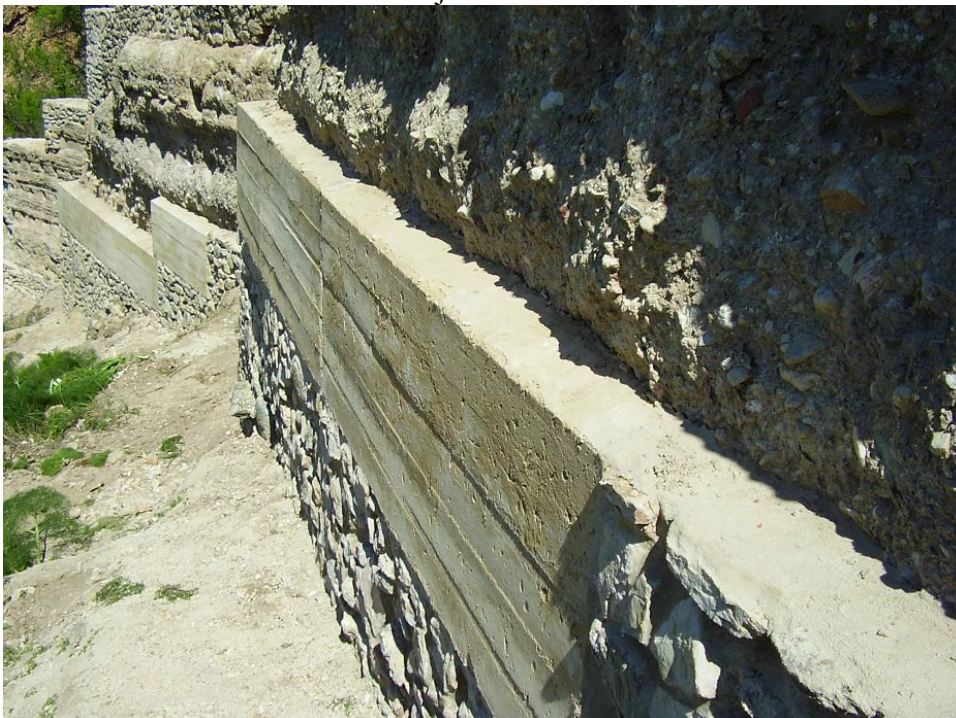
Lám. 11. Detalle de los nuevos cajones añadidos a la muralla del Albacar de Ronda.

de espesor en aquellos cajones más deteriorados (Lám. 11). La fidelidad con la obra original llevó a copiar el tamaño de las hormas medievales medidas sobre la muralla y a respetar la situación de las agujas; éstas se señalaron a través de sus mechinales que se dejaron ligeramente huecos. Por último, se restituyó el zócalo de mampostería allí donde se había perdido, así como el pretil por cuestiones de seguridad (Lám. 12). La separación entre las distintas fábricas de piedra se remarcó mediante la inclusión de una lámina de plomo en el mortero.

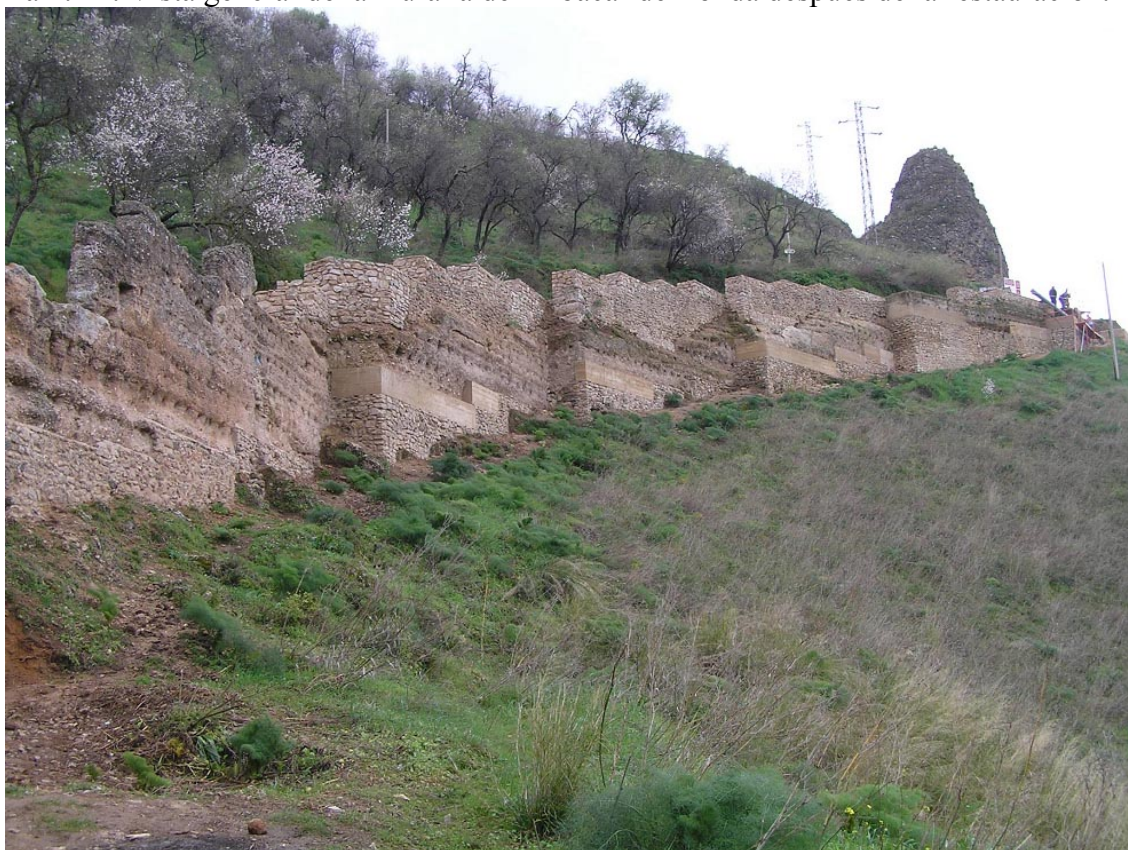
Lám. 12. Vista general de la muralla del Albacar de Ronda después de la restauración.
