Crterios y tcnicas de intervencin en tapia. La restauracin de la torre Bofilla de Bétera (Valencia)

Criteria and intervention techniques in rammed earth structures. The restoration of Bofilla tower at Bétera (Valencia)

C. Mileto^(*), F. Vegas^(*), J.M. López^(**)

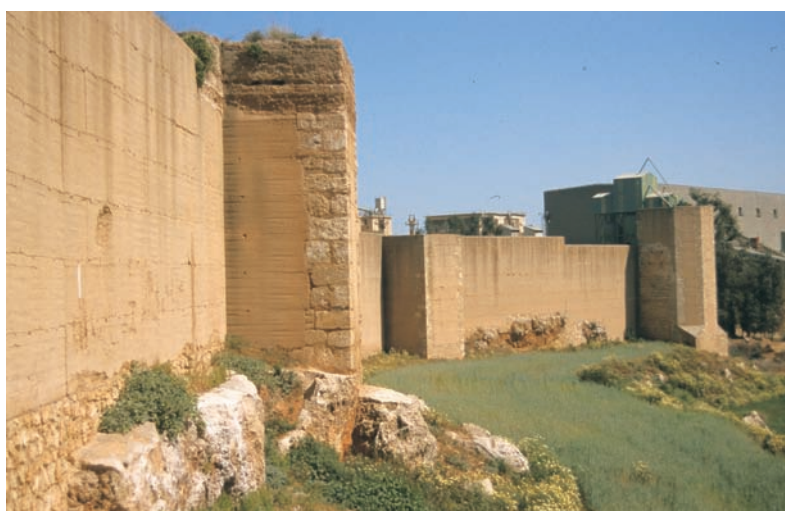
9

9. Vista general de la Muralla de Niebla (Huelva) restaurada (fotografía: Mileto & Vegas)

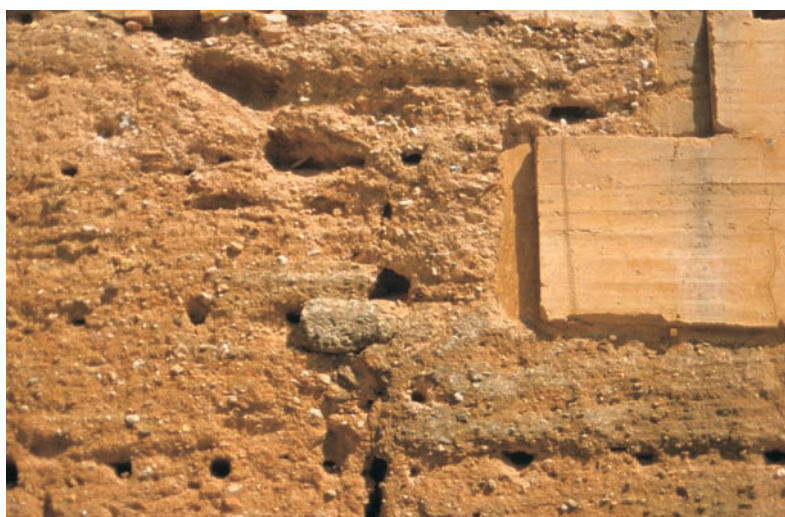
10

10. Detalle del encuentro entre las tapias antiguas y las tapias nuevas realizadas en la restauración de la Muralla de Niebla (Huelva) (fotografía: Mileto & Vegas)

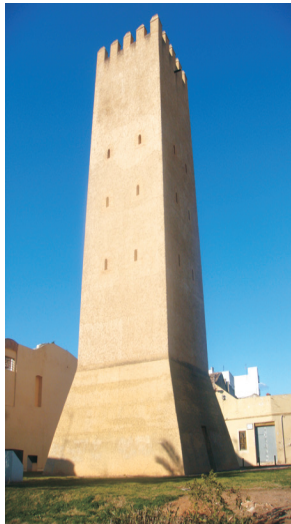
17

17. Vista general de la Torre de Almussafes (Valencia) después de la intervención (fotografía: Mileto & Vegas)

En este mismo grupo podríamos situar también las intervenciones realizadas en algunas **torres vigía de la provincia de Valencia**. Se trata de torres destinadas al control y defensa del territorio, construidas entre el siglo XII y el XIII con tapia de tierra mejorada según los casos con cal, piedras, grava, etc. según los materiales disponibles en el mismo lugar (24). Algunas de estas torres han tenido importantes intervenciones donde, en aras a la conservación de propia la fábrica, a la necesidad de paliar los fenómenos de degradación y a solventar la erosión de la capa protectora externa de la tapia, se ha realizado un nuevo revestimiento de las fachadas exteriores. Es el caso de la torre de Albal (Figura 16), restaurada como museo etnológico y completamente enlucida a principios de los años noventa en tres de sus cuatro fachadas con un estrato opaco de mortero que simula las huellas del tapial a través de unos agujeros rítmicos (simulacro de las agujas) y unas líneas horizontales modulares (simulacro de las juntas entre tapias). También en esta línea se debe entender la intervención llevada a cabo en 1995 por Ángel Esteve Garcerán y Santiago López Alonso (24) en la torre Racef en Almussafes donde aunque no se reconstruyera ninguna parte de su volumen se recubrieron la torre y su basamento ataludado con un enlucido continuo independiente de las posibles huellas constructivas de la superficie original (Figura 17).
