Sanierung historischer Stampflehm-Bau-Konstruktionen auf der Iberischen Halbinsel – Kriterien, Techniken, Ergebnisse und Perspektiven

Die Iberische Halbinsel ist das Gebiet in Europa mit der höchsten Konzentration an Stampflehmarchitektur. Seit einiger Zeit wird nun dieser Typ der Bauweise in all seinen Varianten (reiner Stampflehm, gemischt mit Kalk und Steinen, bewehrt mit Ziegeln oder Mörtel...) tiefgehend untersucht, was zu wichtigen Ergebnissen führte. Zudem ist Lehm, nicht nur auf der Iberischen Halbinsel sondern auch weltweit, ein Baumaterial mit all seinen Charakteristiken und Möglichkeiten, die sowohl in der historischen, denkmalgeschützten, traditionellen als auch neu gebauten Architektur untersucht werden.

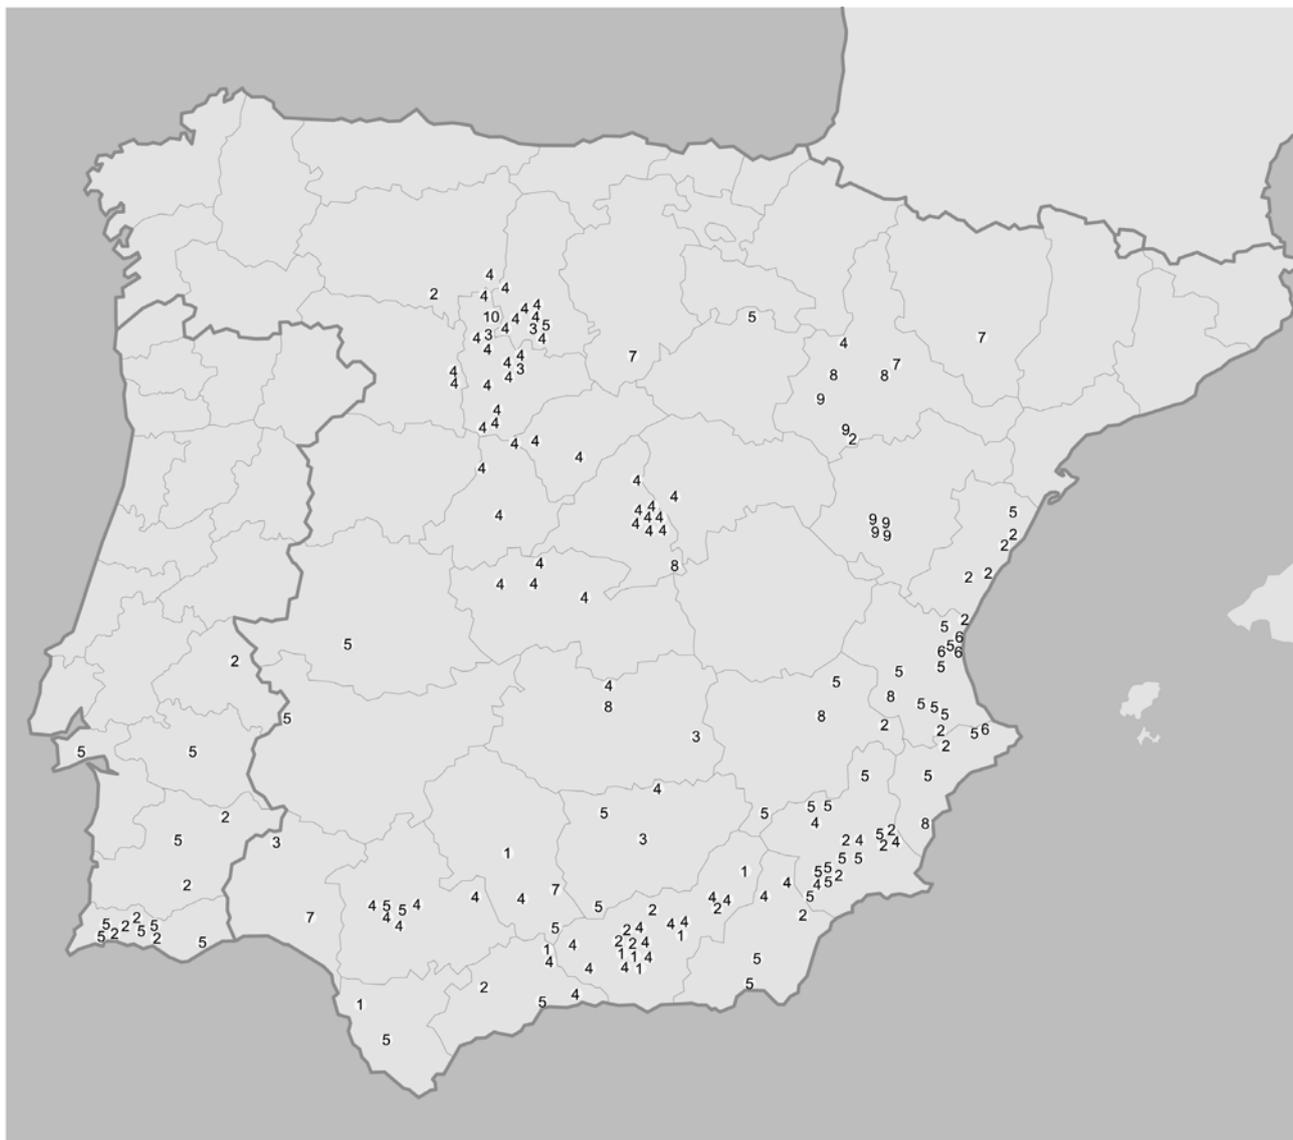
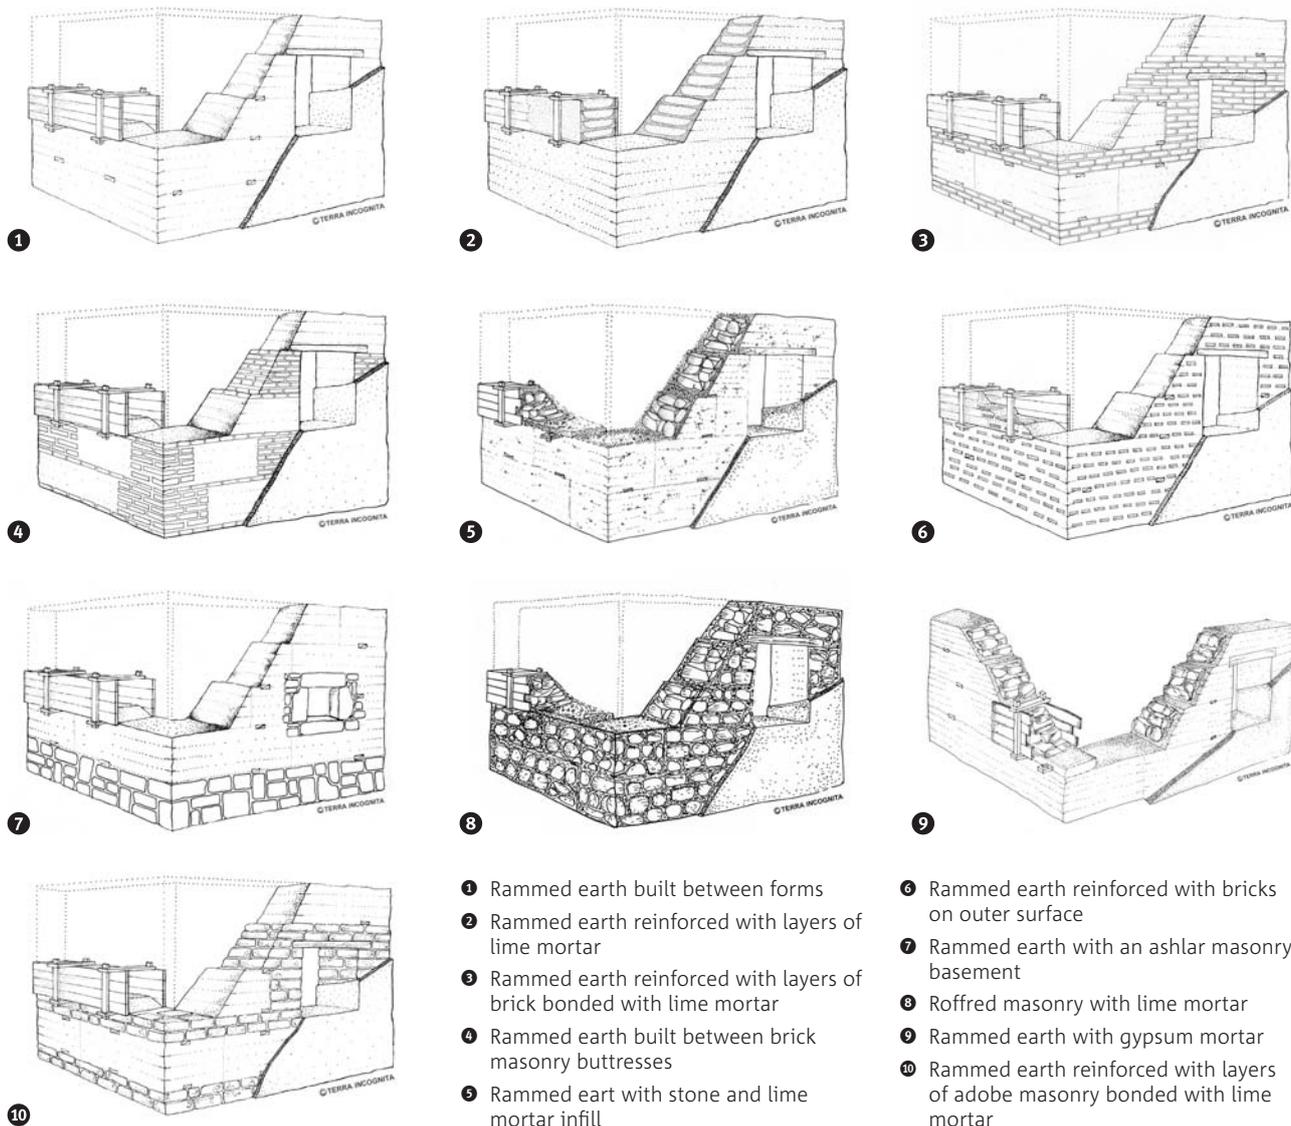
1 Lehmbautechniken die in den Fallstudien vorgefunden wurden

1 Earthen building techniques found in the studied cases

- 1 Rammed earth built between forms
- 2 Rammed earth reinforced with layers of lime mortar
- 3 Rammed earth reinforced with layers of brick bonded with lime mortar
- 4 Rammed earth built between brick masonry buttresses
- 5 Rammed earth with stone and lime mortar infill
- 6 Rammed earth reinforced with bricks on outer surface
- 7 Rammed earth with an ashlar masonry basement
- 8 Roffred masonry with lime mortar
- 9 Rammed earth with gypsum mortar
- 10 Rammed earth reinforced with layers of adobe masonry bonded with lime mortar

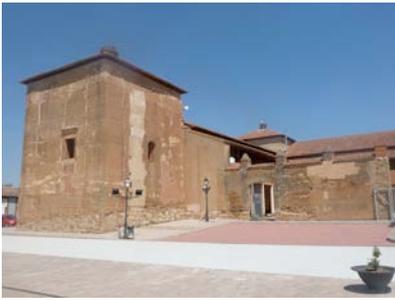
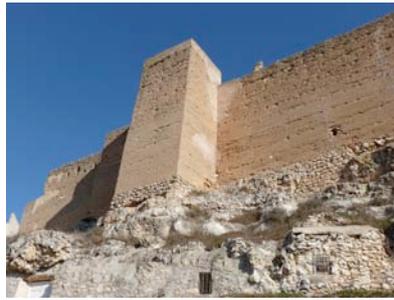
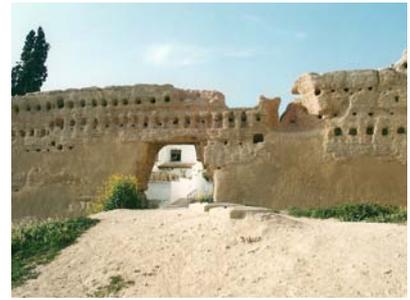
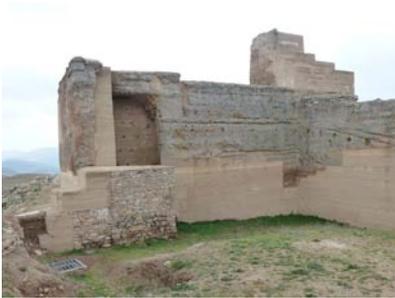
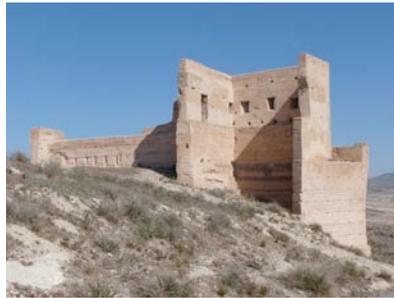
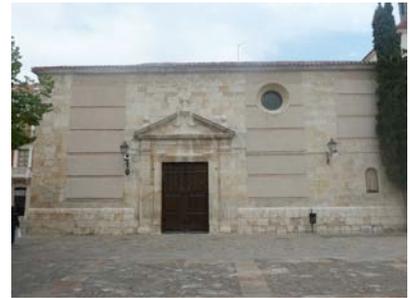
Guzmanes Palace (León)

Jorquera Castle (Albacete)

Albaicín Walls (Granada)

Reina Castle (Badajoz)

Jumilla Castle (Murcia)

Soledad Church (Palencia)

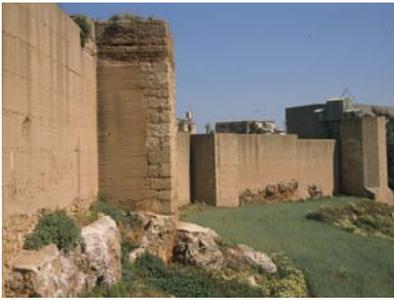
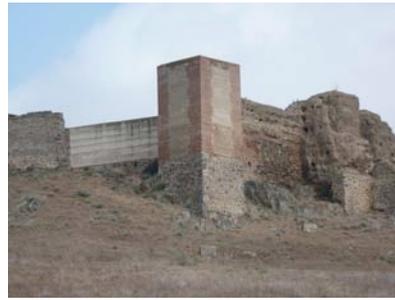
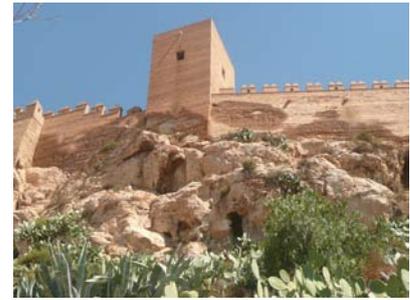
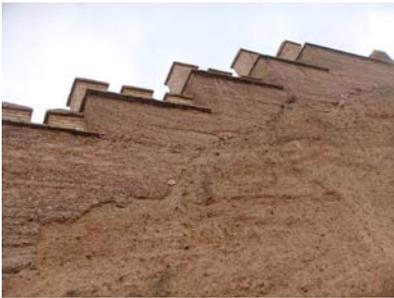
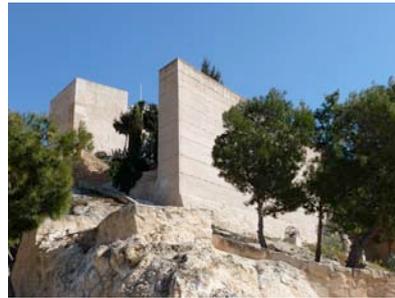
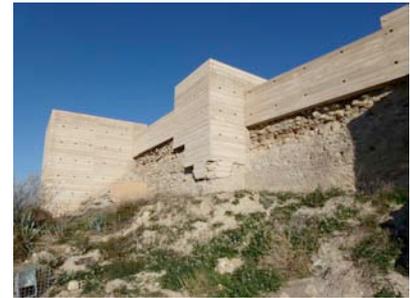
2 Einige Eingriffe an Stampflehmarchitektur mit verschiedenen Techniken und Kriterien

2 Some interventions made in rammed earth architecture with different techniques and criteria.

Niebla Walls (Huelva)

Montemolín Castle (Badajoz)

Almería Castle (Almería)

Daroca Walls (Zaragoza)

Petrel Castle (Alicante)

Puerto Lumbrera Castle (Murcia)
