LA TÉCNICA DEL TAPIAL EN LA CONSTRUCCIÓN TRADICIONAL
DE LA PROVINCIA DE ALBACETE

Francisco Javier Castillo Pascual

Zahora. Revista de Tradiciones Populares, n° 45

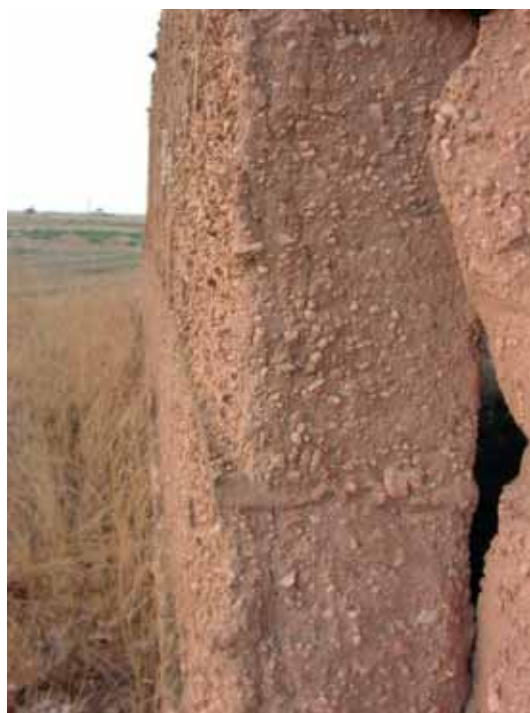
Tapia de tierra (Montalvos)

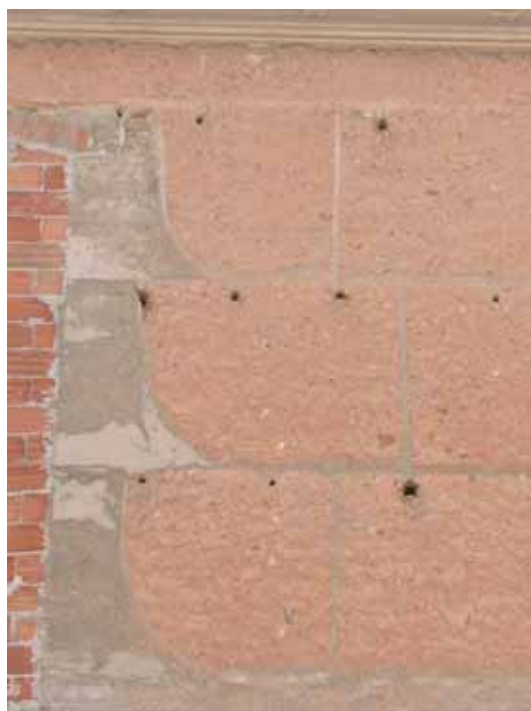
Brencas en jambas de huecos (Villarrobledo)

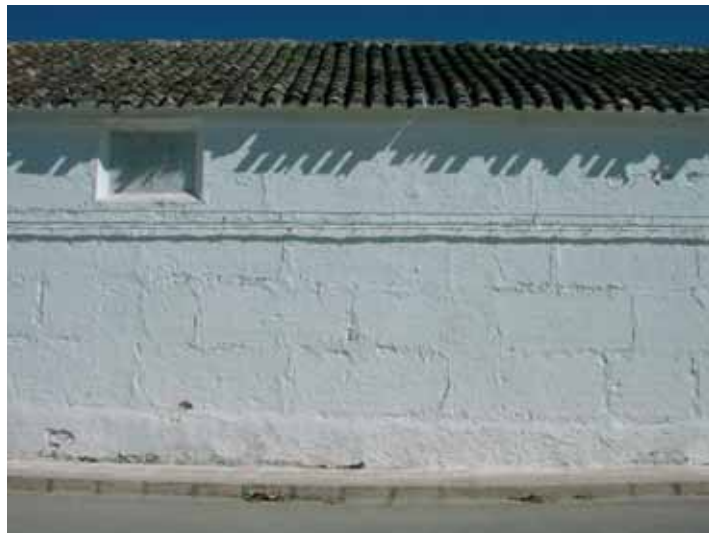
Ficha 3b

Tipo: Tapial de tierra con costra con juntas ligeramente reforzadas, y brecas. Enlucido por la cara interior.

Descripción: Las juntas han sido rellenadas posteriormente y el muro ha sido encalado.

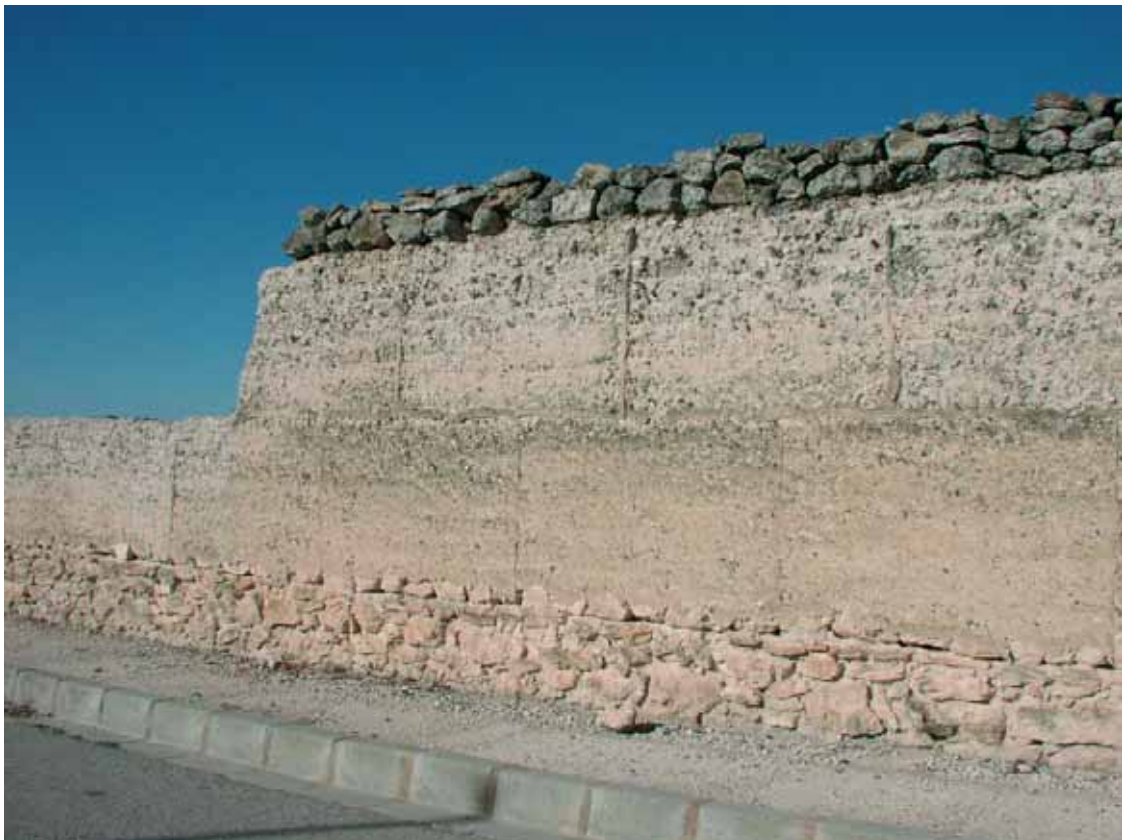
Ficha 3

Tipo: Tapial de tierra sin costra con juntas ligeramente reforzadas.

Descripción: Las tapias estudiadas corresponden al cercado exterior, de dos hilos de altura, con zócalo de 50 cm y protección superior con varias hiladas de piedra en seco (una solución que se repite frecuentemente) El color oscuro se debe a la presencia de una parte de carbonilla en la mezcla

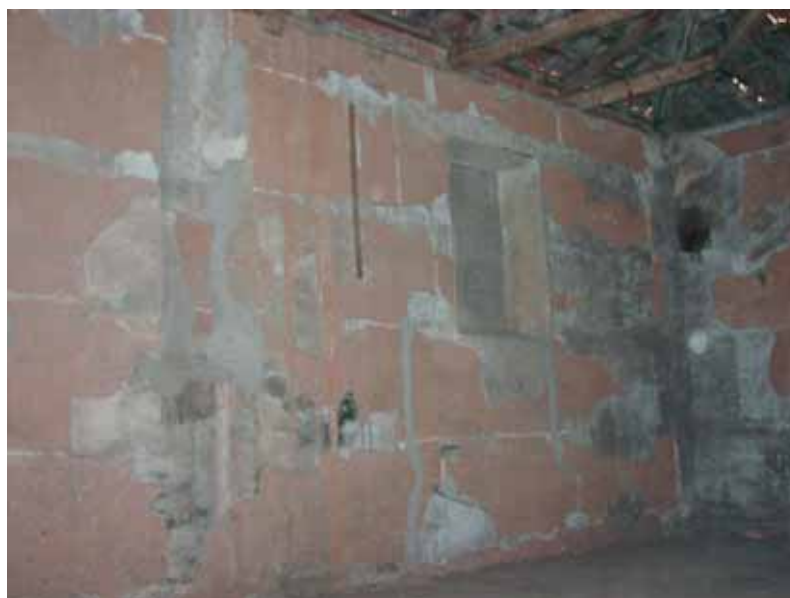
Ficha 3c

Tipo: Tapia de tierra sin costra con juntas reforzadas, se aprecian las brechas en zonas donde el revestimiento a quedado adherido parcialmente, enfoscado continuo y encalado en el exterior (foto superior) y enlucido en el interior

Estado de conservación: Las fábricas de tapia presentan buen estado en el interior en las zonas donde se aprecian. En el exterior parecen bastante deterioradas, posiblemente afectadas por un enfoscado inadecuado.
